RESTAURATION MORPHOLOGIQUE DE L'AUME AMONT SUR LA COMMUNE DE VALDELAUME (79)

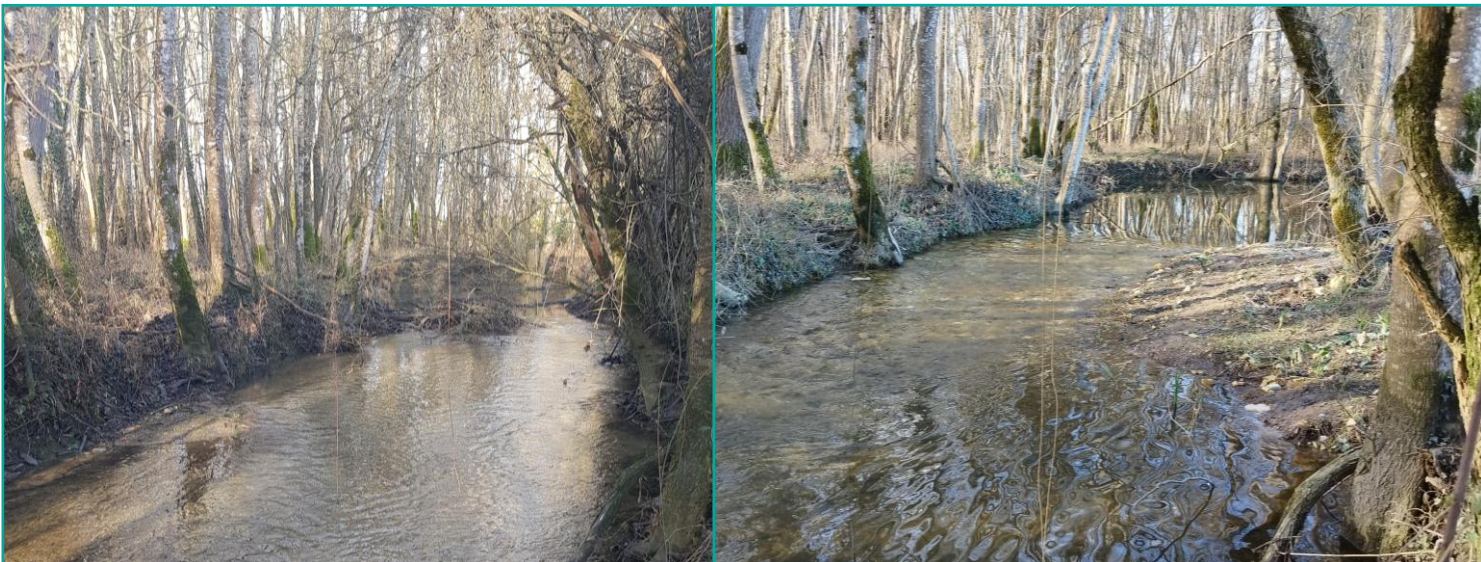
Avant

Après

Descriptif technique des travaux : Le syndicat s'est fourni en granulats auprès de la carrière Saint-Fraigne (16) de l'entreprise GSM. Une pelle mécanique a été utilisée afin de mettre en œuvre les granulats pour recréer des banquettes ainsi que des radiers. La ligne d'eau a été rehaussée de 40 cm en moyenne.

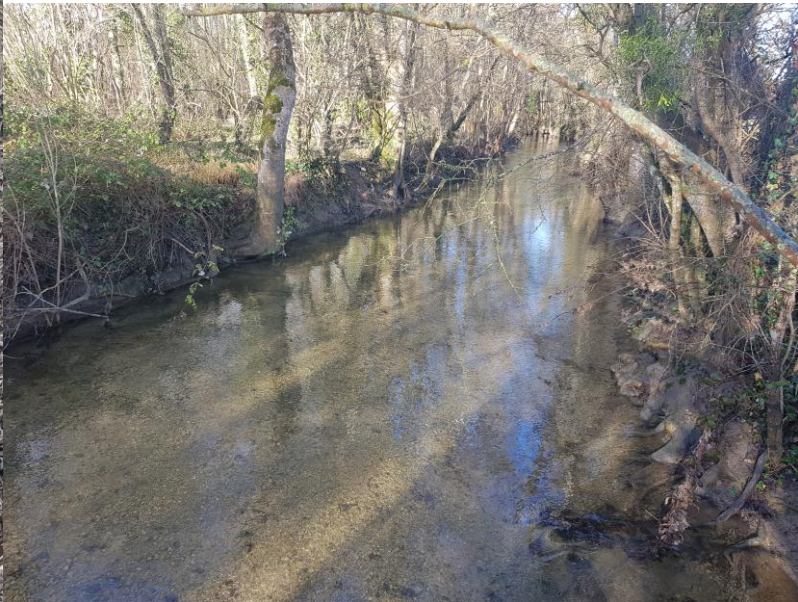
Profil incisé avant travaux

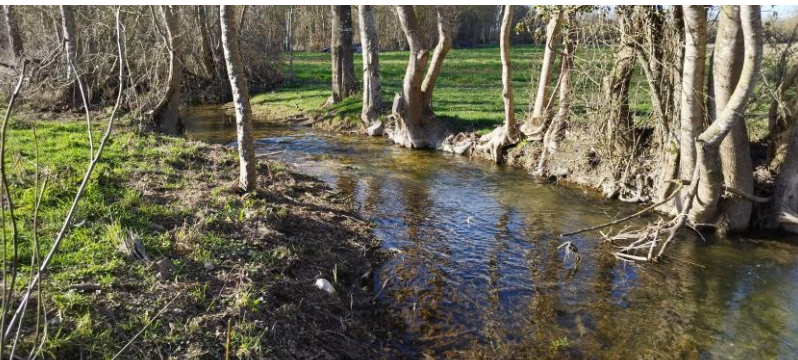
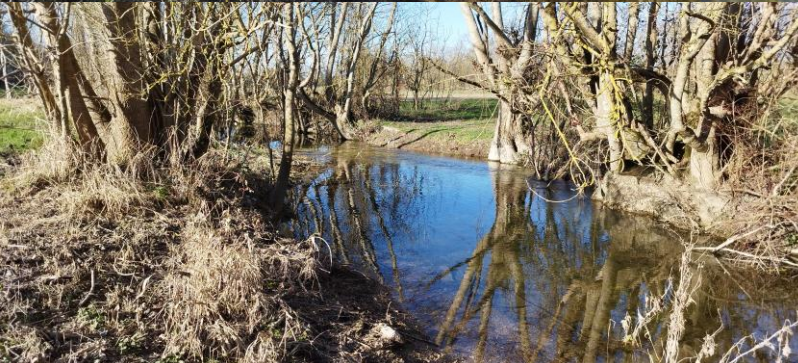
Profil après recharge granulométrique
