RESTAURATION DE LA MORPHOLOGIE ET DE LA CONTINUITÉ DU RUISSEAU DES MARTINIÈRES SUR LA COMMUNE DE VAL D'AUGE (16)

Maître d'ouvrage : SMABACAB

Période des travaux : Mars 2023

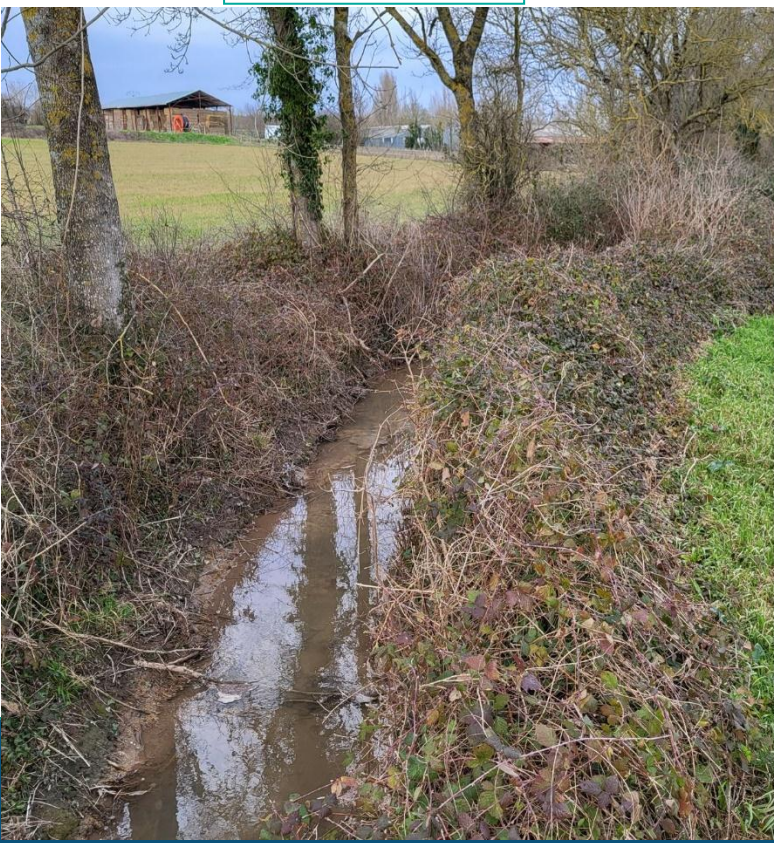
Ruisseau rectiligne et incisé

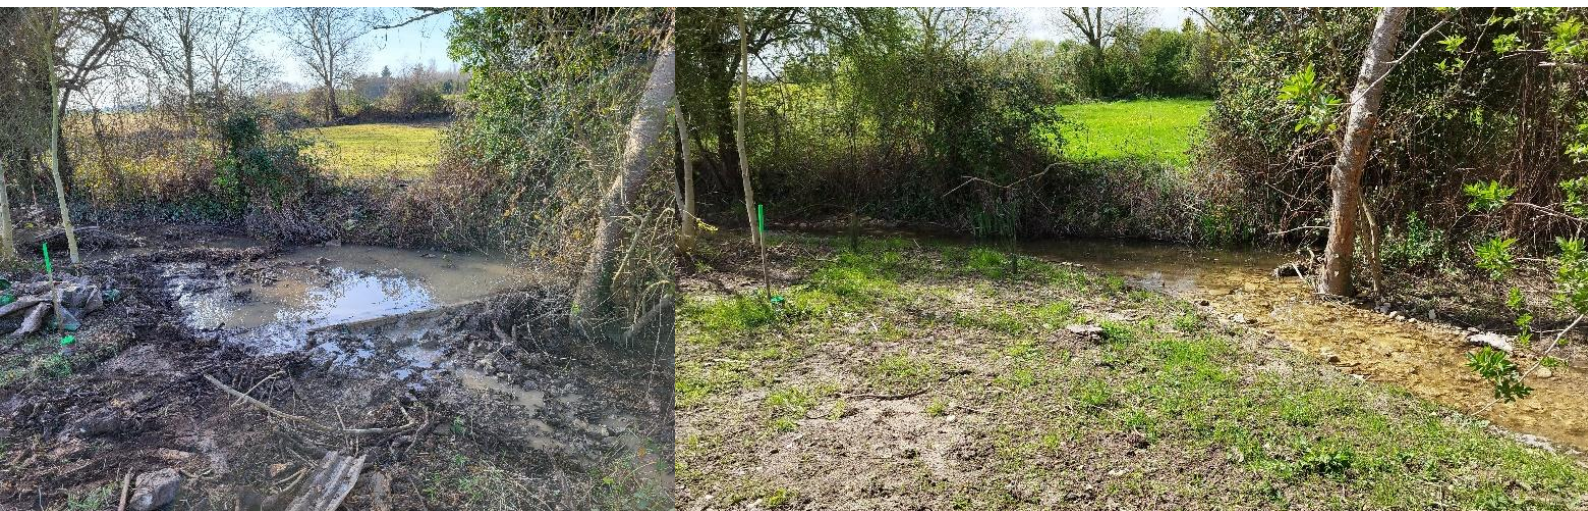
Seuil obstruant la continuité avant les travaux

Nouveau tracé du cours d'eau à l'endroit du seuil

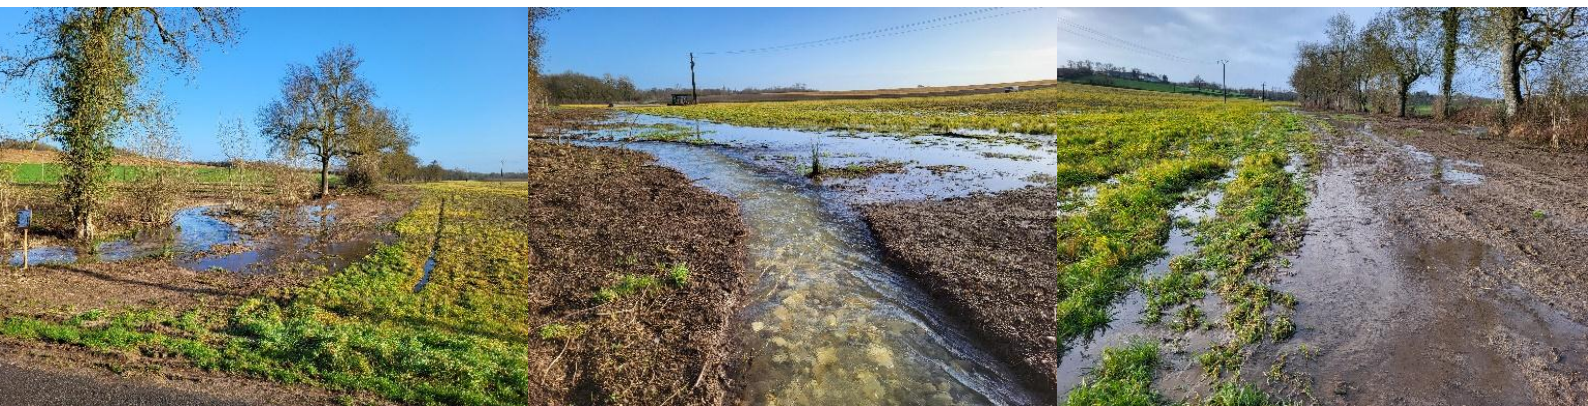
Le secteur était très peu débordant auparavant du fait du gabarit surdimensionné du ruisseau. Une 1^{ère} crue (estimée autour de la biennale) a permis au ruisseau de déborder et aura eu un effet morphogène sur l'aménagement (agencement du matériau, stabilisation des talus...).
