RESTAURATION MORPHOLOGIQUE DE L'AUME AMONT SUR LA COMMUNE DE VALDELAUME (79)

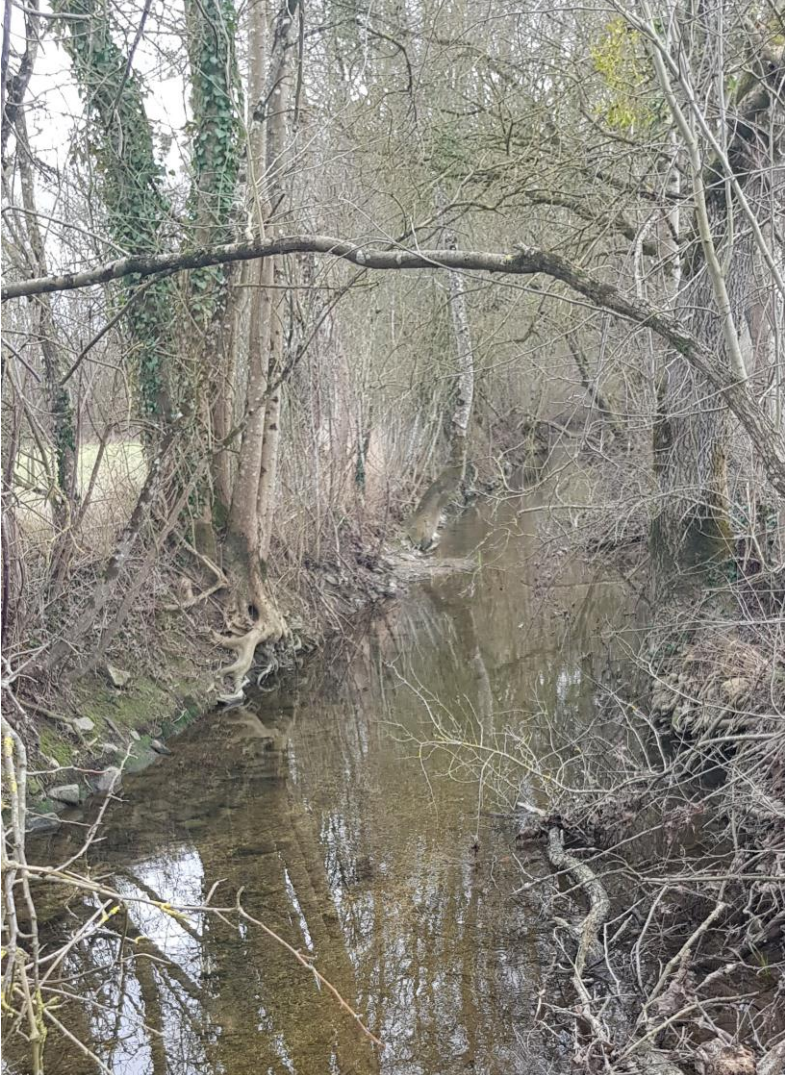
Profil incisé avant travaux

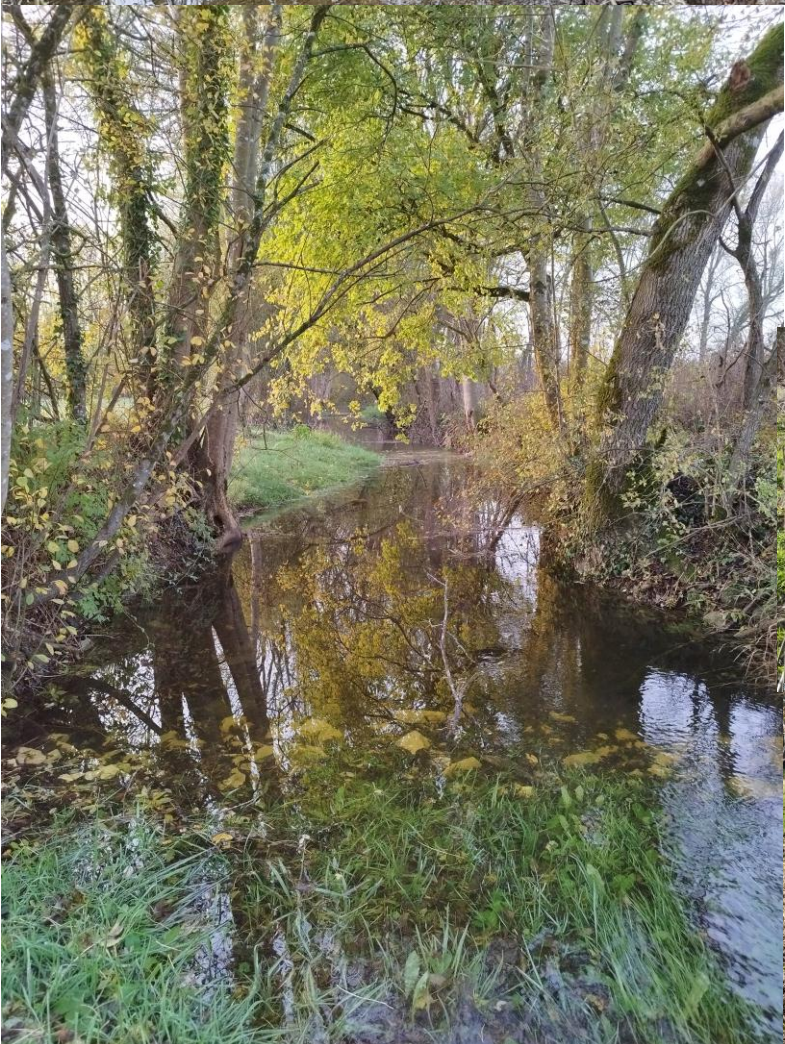
Profil après recharge granulométrique

Descriptif technique des travaux : Le syndicat s'est fourni en granulats auprès de la carrière Saint-Fraigne (16) de l'entreprise GSM. Une pelle mécanique a été utilisée afin de mettre en œuvre les granulats pour recréer des banquettes ainsi que des radiers. La ligne d'eau a été rehaussée de 40 cm en moyenne.
